横瀬町大規模盛土造成地  
第二次スクリーニング計画策定業務委託

報 告 書

令和4年1月

横瀬町 建設課

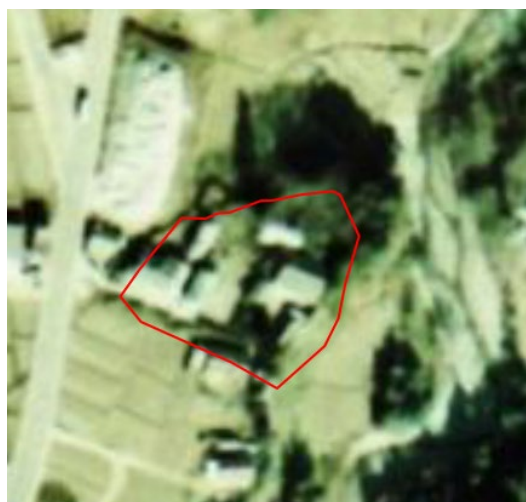
図 2-1 昭和 49 年空中写真（国土地理院）  
赤枠が 361-T-001 の盛土範囲

なお、造成年代調査で不明となっていた 361-T-001 は、少なくとも昭和 49 年の空中写真ではすでに現在の状況と同様であることから、それ以前の造成と考えられ、第一次スクリーニングの造成前データとして利用した写真は昭和 38 年のものであるため、造成時期はその間（昭和 38～49 年）になる。そのため基準年（昭和 56 年）以前であることを確認した。

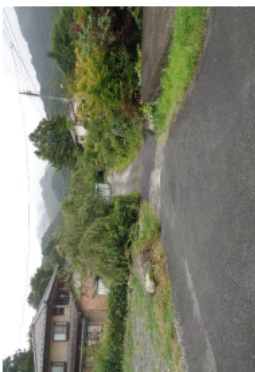
| 1 | 調査部右側・宅地と運路状況 | | 2 | 調査部右側部の水路の状況 | | 3 | 調査部左側部宅地下の溝壁状況 | | 4 | 調査部左側の運路状況 | |

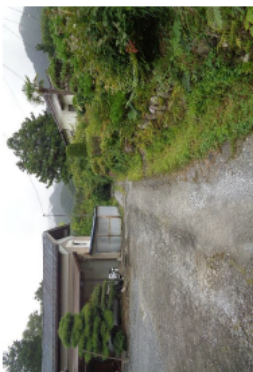
| 5 | 調査部右側・道路と宅地状況 | | 6 | 中流部左側・宅地下の溝壁の状況<br>本線方向は、ブッシュの009号、河川が写真中央にあり、近接でない。 | | 7 | | | 8 | | |

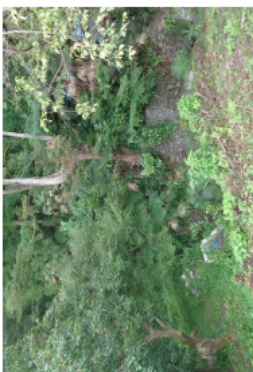
末端擁壁(空石積み)上部の天端の破損(写真 6・7)を確認した。擁壁の高さは低い(2.5m 程度)が、背後の宅地(写真 6)が空き家のため、盛土の変化の発見が遅れる可能性があるため、大地震時等の経過観察を提案した。
