横瀬町  
大規模盛土造成地変動予測調査業務委託  
(学識経験者による検討会)

報 告 書

令和5年1月  
横瀬町 建設課

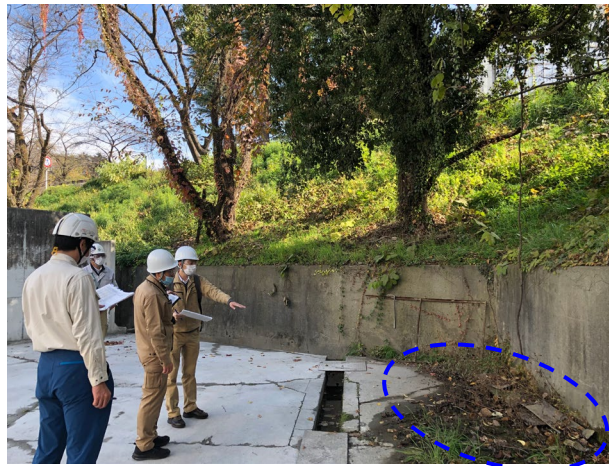
沢地形を部分的に平坦化しているが、盛土厚の厚い盛土ではない。湧水や苔が生えていたりする場所は地形的要因によるもので、それが原因による擁壁や盛土の変状は確認できず、大きな懸念につながるものは見当たらなかった。また工場であるので地盤に手入れをしているところもあり、滑動崩落の懸念は少ない。

写真 3-1 361-T-006 工場内ひな壇部染出し（青破線）の状況

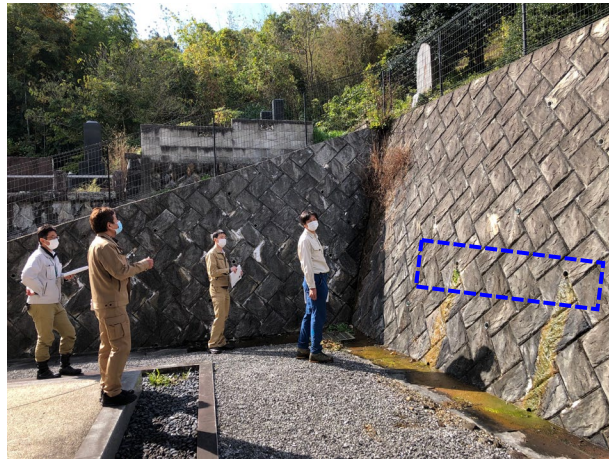
社殿背後の擁壁では水抜き穴からの出水があるが、一定の高さで揃っており、安定的な滞水であることと、擁壁裏込め土の透水性の良さが推定される。擁壁屈曲部の染出しは表流水によるものである。末端部に位置する背の高い玉石擁壁については現状で健全性に大きな問題はない。（西側の）隣接河川も回り水の処理をしておけば問題は発生しない。社殿の下盛土厚が厚いことは想定されるが、即座に背後の斜面からそれを引きずる形で滑動崩落が想定されるような変状は見られない。

写真 3-2 361-T-007 社殿裏の水抜き穴（青枠破線）からの出水の状況

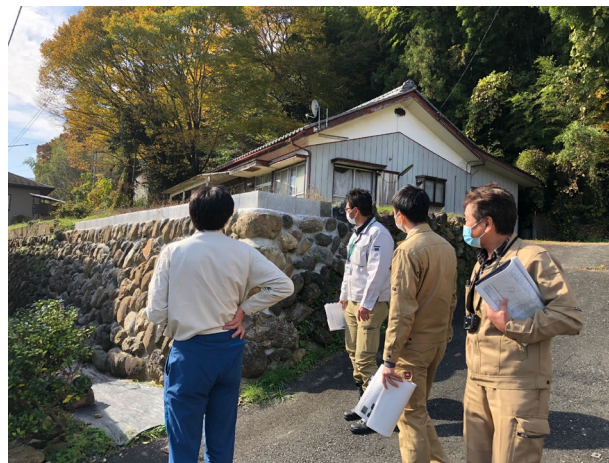
崖の手前の空気を広げるために、背後の崖を追込み、残土を谷側に擁壁を立てて腹付けて平坦地を造った厚さが盛土として認定されている。一部のみ補修されて練積みになった玉石積みの隣接家屋との離隔が無いので注意が必要であるものの、擁壁の高さも比較的低く、擁壁の安定性の状況の変化を当事者間で行っていくことにより、盛土全体の滑動崩落を発生させるリスクは感じられない。

写真 3-3 361-H-008 玉石積み擁壁の状況（奥の玉石擁壁に補修跡が確認できる）

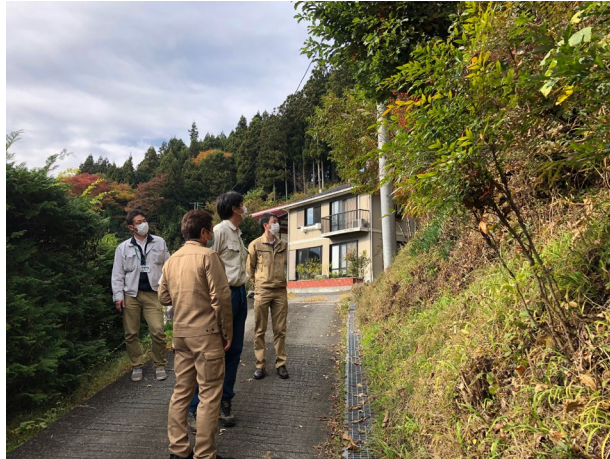
地盤の傾斜が一番きつかったが、厚い盛土厚とは認められない。米軍写真との比較からも非常に厚い客土がされたような所は認められず、周辺の擁壁等に変状も確認されず、客土にある間知ブロックの石灰化については、通常よく見られる状態を超える変状のようなものではないため、盛土全体としては、倒壊等の懸念を感じさせるものではない。

写真 3-4 361-H-009 のり面の状況
