横瀬町公共施設個別施設計画 (素案)

令和3年1月
横 瀬 町

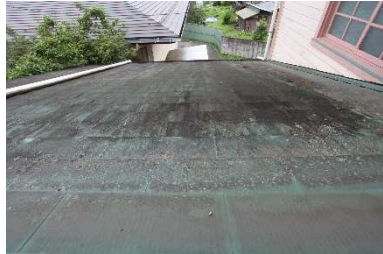
施設名	主な劣化状況
第1校舎	<p>○屋根の一部が劣化しています。 ○機械設備、電気設備は経年劣化が見込まれます。</p>
