1 階平面図 S=1/200

立面図 S=1/200

矩計図 S=1/50

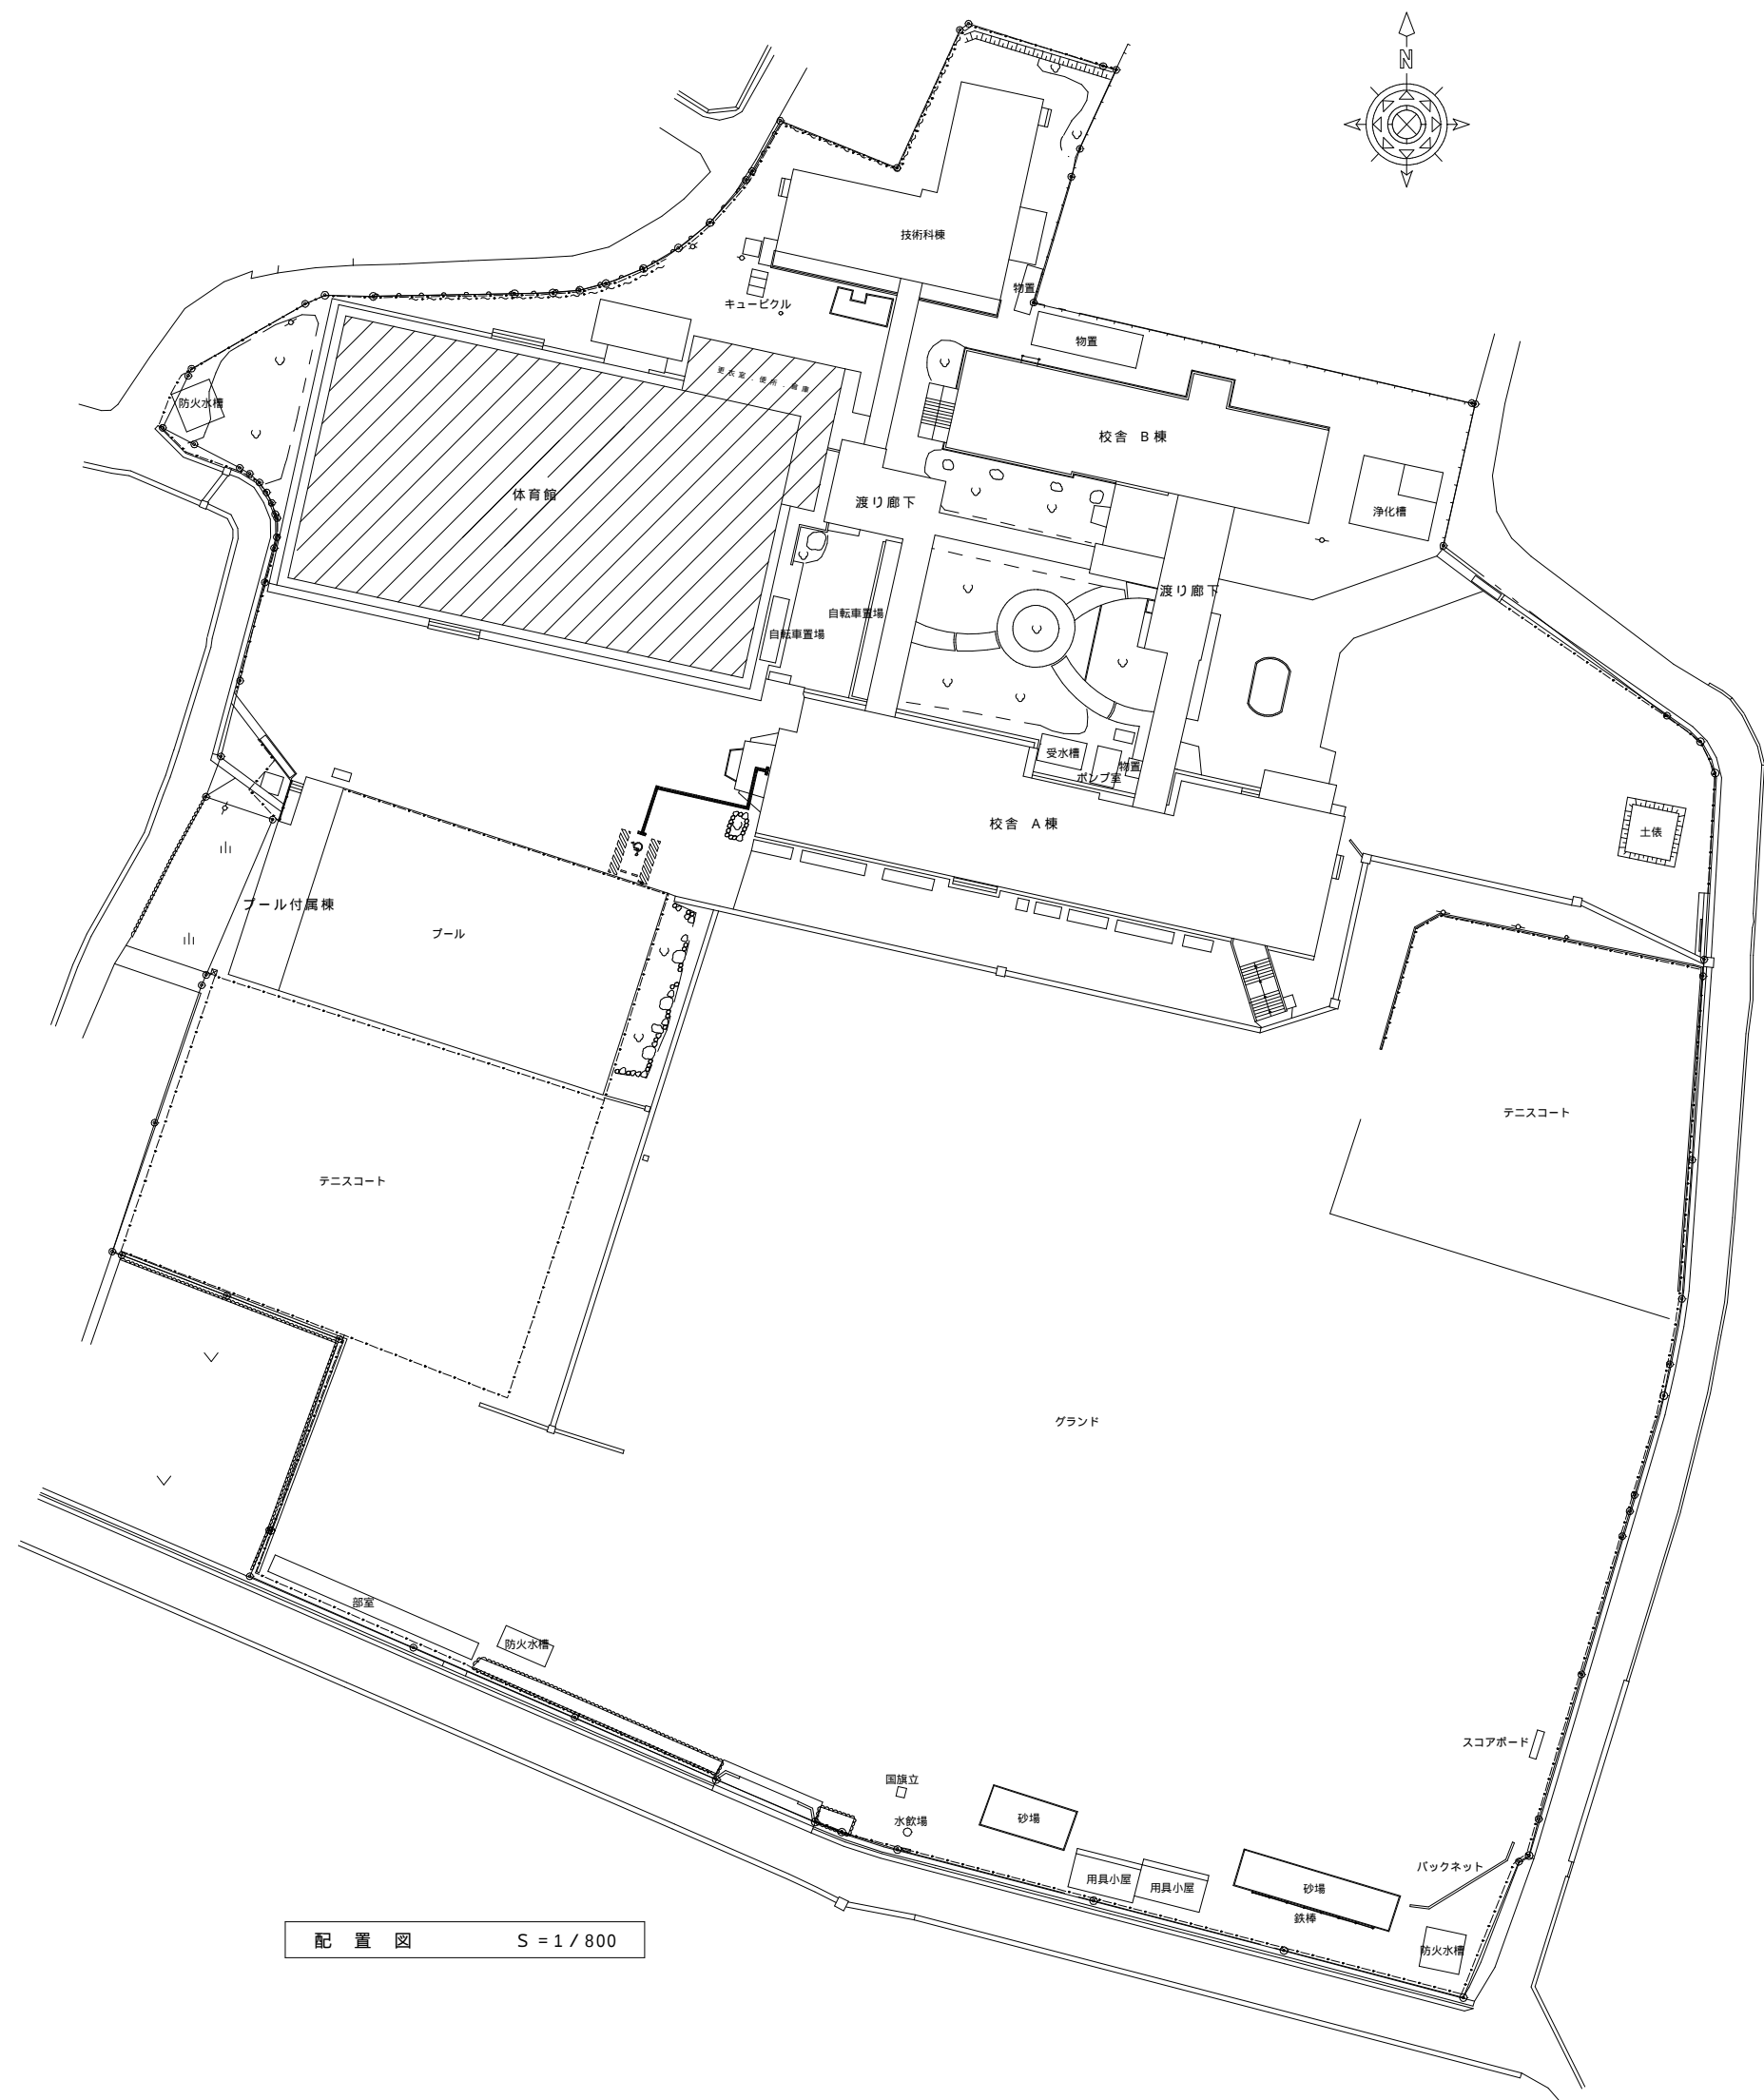
**体育室**  
 床：既存フローリングの上サンダー掛け再塗装  
 （但し施工前の調査により腐れ、虫食いなどが発見された場合は部分的に補修、床張り替えなどを行う。）  
 巾木：木製H150 O P新設 OS  
 壁：有孔シナ合板79（目）G半新設  
 天井：木毛むく板725張し底725<sub>2</sub>新設  
 その他：木建具の更新、ボール建具の新設・更新、外壁の新設、体育器具の一部更新

ステージ  
床：既存フローリングの上サンダー掛け再塗装。  
(但し施工前の調査により腐れ、虫食いなどが発見された場合は部分的に補修、床張り替えなどを行う。)  
巾木：木製H150 O.P新設  
壁：シナ合板79 (一部有孔) (目) O.S.新設 (下地共)  
天井：毛毛セメント板725表し~~新設~~新設 1  
その他：手動昇降式美術バトン (吊り棒 一本) 設置  
ステージ下収納台車レール新設

柔道場・剣道場  
床（既設床）  
：既存フローリングの上サンダー掛け再塗装、柔道畳量はそのまま  
（但し施工前の調査により腐れ、虫食いなどが発見された場合は部分的に補修、床張り替えなどを行う。）  
床（剣道場）  
：既存フローリングの上サンダー掛け再塗装  
（但し施工前の調査により腐れ、虫食いなどが発見された場合は部分的に補修、床張り替えなどを行う。）  
巾木：木製H100OSCL塗装→塗り替え  
壁：既存外側面AEP塗り替え、既存木製壁OSCL塗り替え  
天井：既存モルタル面AEP塗り替え  
その他：アルミサッシはそのまま  
窓扉一戸交換・枠塗り替え

玄 関  
床 : 磁器質タイル新設、塗床新設  
巾木 : モルタルH100塗り替え一部T B 樞新設  
壁 : 既存モルタル面塗り替え  
天井 : 化粧P B 新設 (LGS下地共)  
その他 : 出入り口アルミサッシ (カバー工法) 新設

女子更衣室  
床：ビニル床シート新設  
巾木：ソフト巾木新設  
壁：モルタル塗りAEP塗装  
天井：化粧石膏ボード新設（LGS下地共）  
その他：木造具更新（枠共）、アルミサッシ（カバー工法）新設

男子更衣室  
床 : ビニル床シート新設  
巾木 : モルタルH100塗り替え  
壁 : 既存モルタル面塗り替え  
天井 : 化粧石膏ボード新設 (LGS下地共)  
その他 : 木建具更新 (枠は塗り替え)、アルミサッシ (カバー工法) 新設

男女便所  
床：タイル更新  
巾木：腰鉋タイル貼り替え  
壁：モルタル塗り AEP 新設、ケイカル板 AEP  
天井：ケイカル板 AEP 新設（LG 下地共）  
その他：木建具更新（枠は塗り替え）、  
アルミサッシ（カーブ工法）新設  
衛生陶器・トイレブース新設

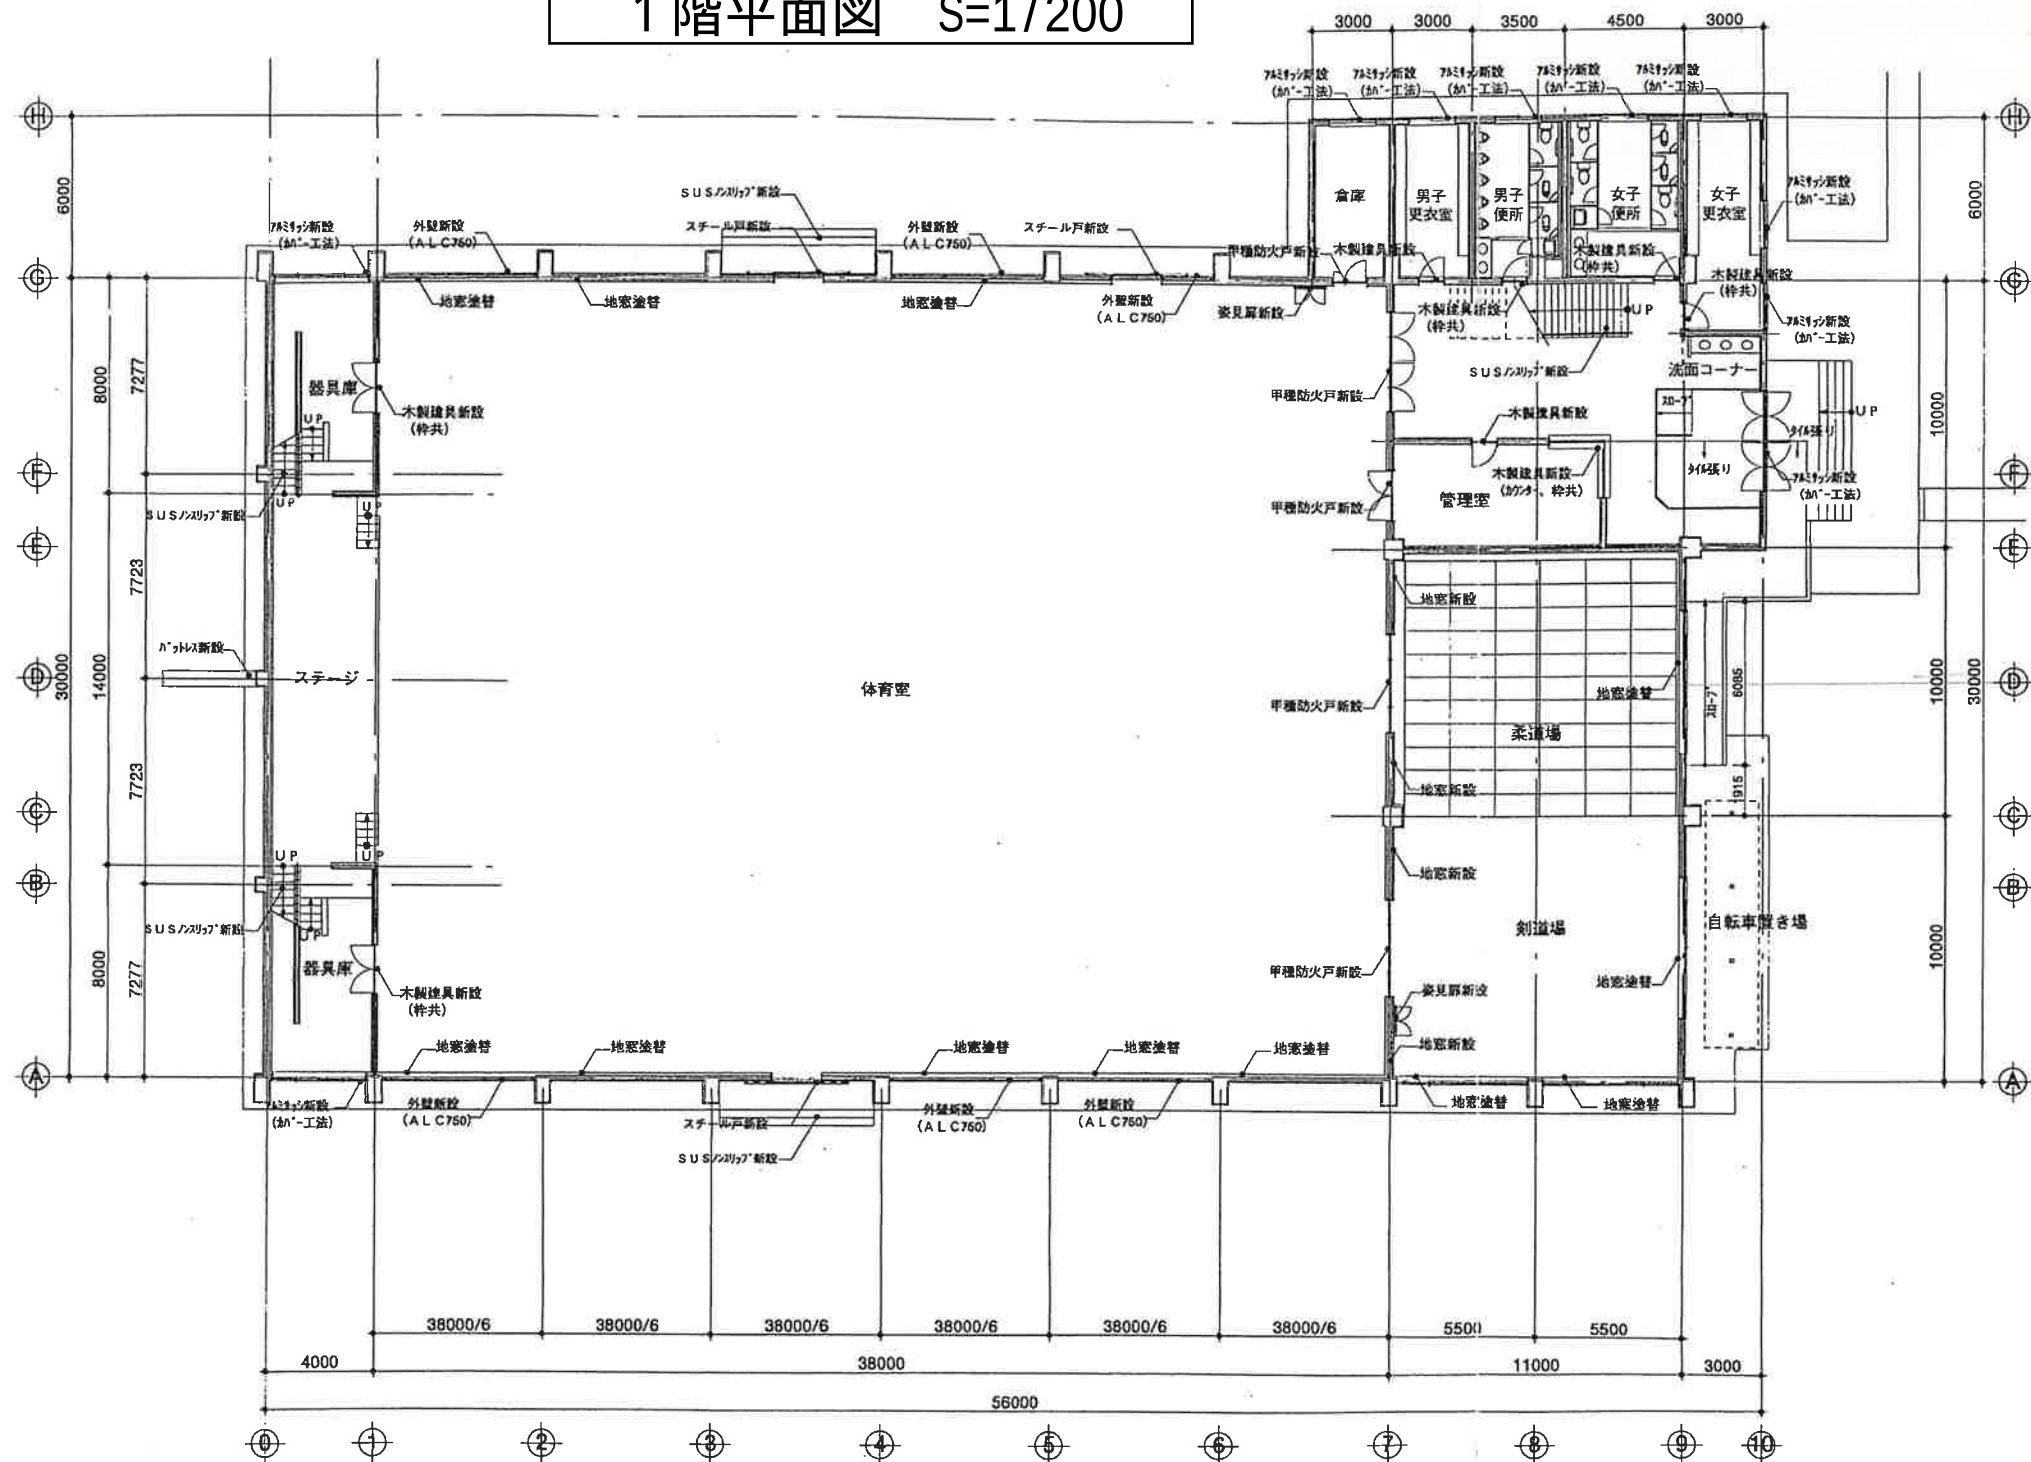
| ホール | 管理室 |
| 床 : ビニル床シート新設 | 床 : ビニル床シート新設 |
| 巾木 : モルタルH100塗り替え | 巾木 : モルタルH100塗り替え |
| 壁 : 既存モルタル面塗り替え | 壁 : 既存モルタル面塗り替え |
| 天井 : 化粧P B新設 ( LGS下地共 ) | 天井 : 化粧P B新設 ( LGS下地共 ) |
| その他 : 体育室出入り口防火戸の新設 | その他 : 出入り口木建具の更新 ( 枠は塗り替え ) |
| | 受付窓・カウンター更新、体育室側出入り口は防火戸新設 |

倉庫  
床：ビニル床シート新設  
巾木：モルタルH100塗り替え  
壁：既存モルタル面塗り替え  
天井：既存モルタル面塗り替え  
その他：体育室側出入り口防火戸新設

器具庫  
床：既存フローリングの上サンダー掛け再塗装  
(但し施工前の調査により腐れ、虫食いなどが発見された場合は部分的に補修、床張り替えなどを行う。)  
巾木：H100 塗り替え  
壁：既存モルタル面A E P塗り替え。  
天井：既存モルタル面A E P塗り替え  
その他：アルミサッシ (カバー工法) 新設
