横瀬町  
大規模盛土造成地変動予測調査業務委託  
(学識経験者による検討会)

報 告 書

令和5年1月  
横瀬町 建設課

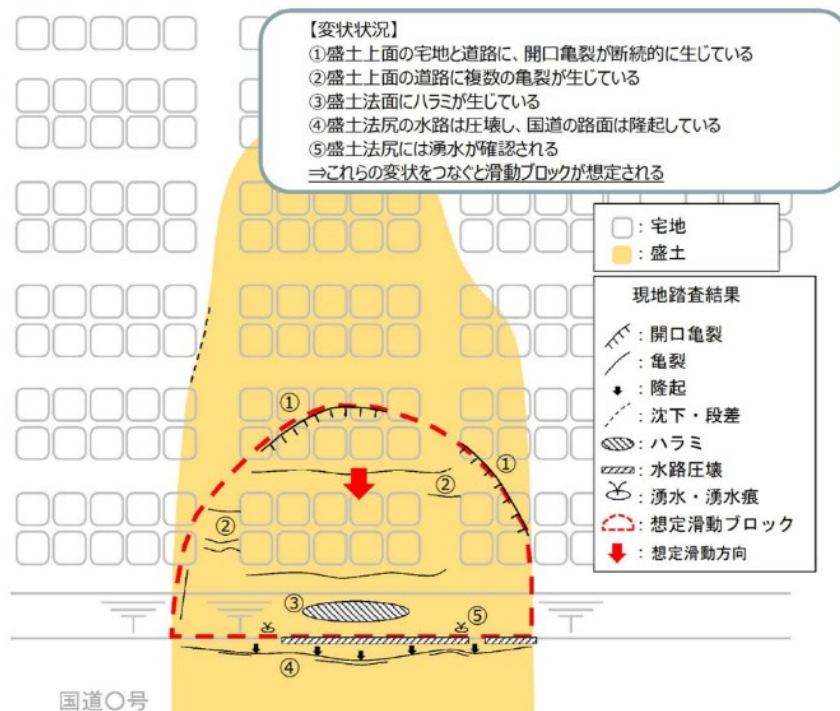
図 3-1 滑動崩落を示唆する変状のイメージ

経過観察の手法についてはマニュアルが未公表であるが、特に注意を促す内容としては滑動崩落を示唆する変状を見逃さないことが考えられる。国の「早期に第二次スクリーニングを実施すべき盛土の考え方の解説」では、そのような変状を「一定の連続性を有し、点在する変状をつなぐ滑動性ブロックが想定される変状」と定義している。そのため、大地震発生時等には下図表のような変状が発生していないかの観察を実施する必要があると考えられる。
